Entfernen von asbesthaltigen Faserzementplatten im Freien

Dieses Factsheet beschränkt sich auf die Gefährdungen durch Asbest.

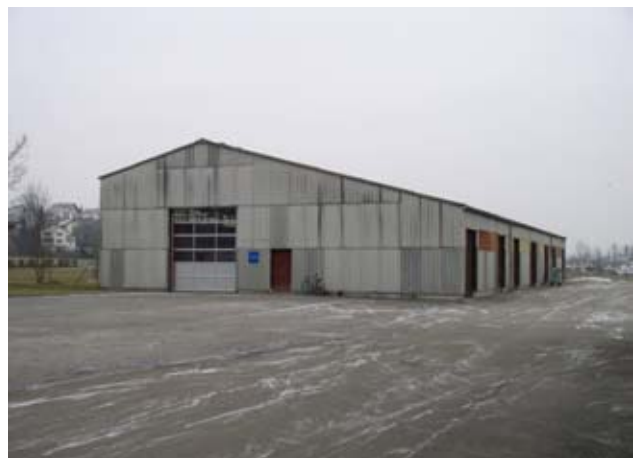
1 Mit Wellplatten aus Faserzement verkleidete Industriehalle

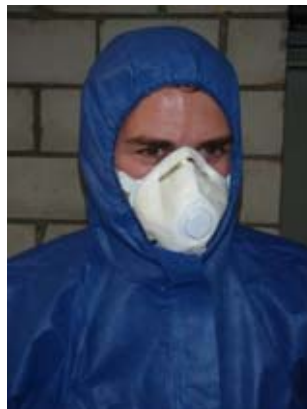
2 Staubschutzmaske FFP3 und Einweg-Overall

- Staubschutzmaske vom Typ FFP3 (anschliessend entsorgen)
- Einweg-Overall (anschliessend entsorgen)
- Schutzhelm, wo erforderlich (anschliessend abwaschen)
- Sicherheitsschuhe (anschliessend abwaschen)
- Handschuhe (anschliessend abwaschen oder entsorgen)

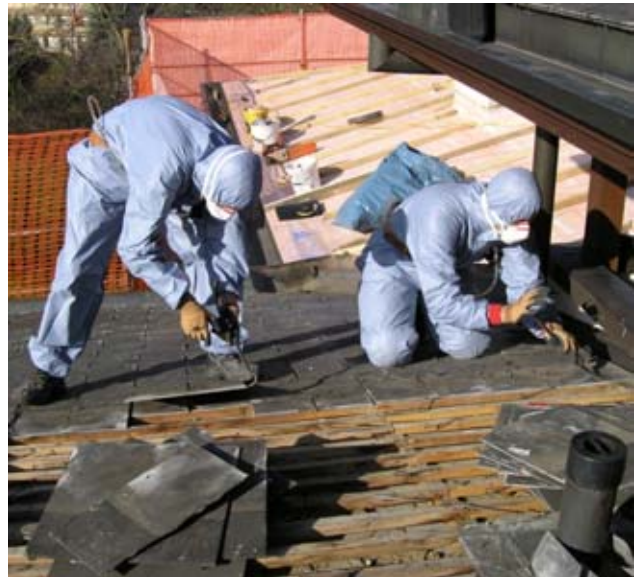
3 Um Gesundheitsgefährdungen zu vermeiden, ist die Demontage zerstörungsfrei und mit der richtigen Schutzausrüstung auszuführen.

- Die Demontage ist zerstörungsfrei durchzuführen (in umgekehrter Reihe der Montage). → **Material nicht brechen, nicht sägen, nicht bohren usw.!**
- Befestigungen wie Schrauben, Haken und Nägel sind mit Wasser zu befeuchten und anschliessend zu lösen.
- Müssen die Platten auf dem Dach zwischengelagert werden, so ist die Tragfähigkeit des Dachs sicherzustellen.
- Das Plattenmaterial ist unzerstört und sorgfältig zu deponieren. → **Nicht werfen, keine Schuttrutschen verwenden usw.!**
